ESTUDOS SOBRE A RECUPERAÇÃO DE PATOLOGIAS EM PAVIMENTOS RÍGIDOS

RIGID PAVEMENTS: PROCEDURES FOR THE RECOVERY IN CASE OF PATHOLOGIES

VICTOR BRAGA RODRIGUES

Apresenta-se um estudo de caso de uma obra de pavimentação rígida que apresentou patologias e necessidade de recuperação. O local da obra é urbano e com grande fluxo de

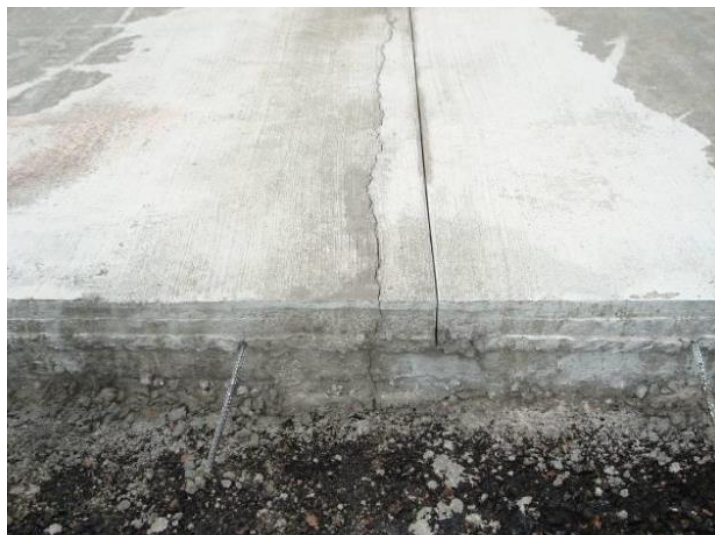
A figura 1 mostra uma fissura típica devido ao atraso de corte da junta. Devido a esse erro executivo podem surgir trincas próximas às juntas, no canto da placa ou até no meio dela. É como se a própria placa de concreto soubesse a localização aproximada da junta e aliviasse a tensão naquele local, criando a fissura.

Figura 1. Surgimento de fissura devido ao atraso de corte.
Fonte: Autores, 2020.

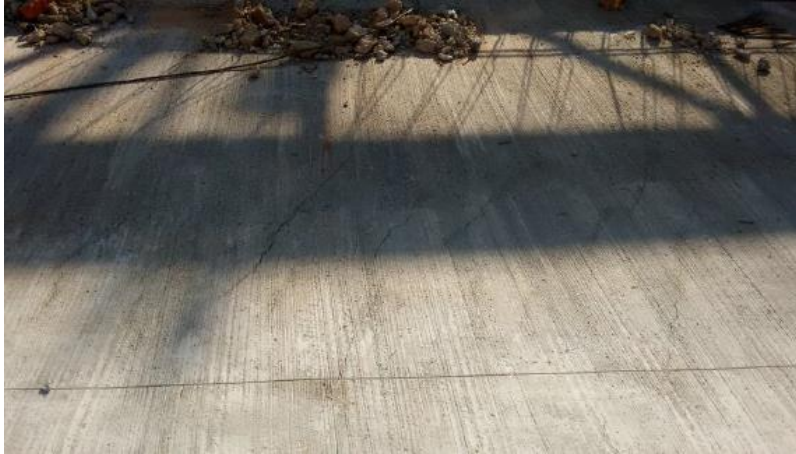
Logo um dia depois da execução do pavimento rígido já se percebiam fissuras. Com a volta do trânsito no local, as fissuras só aumentaram e foi necessária uma intervenção. Assim, o pavimento foi inspecionado placa por placa, ou seja, por amostragem total. Os defeitos visualizados no pavimento estão mostrados na figura 4.

Figura 4. Fissuras lineares por acomodação do concreto.
Fonte: Autores, 2020.

Um dos erros executivos foi a maneira que foram feitas as concretagens. As concretagens foram realizadas de montante para jusante, o que não é correto. O correto é concretar de jusante para montante, pois dessa forma o concreto ao ser adensado se acomoda nos pontos mais baixos por gravidade. Da forma que foi feito, ao vibrar o concreto ele se segregou e não houve boa acomodação. Isso causou fissuras lineares por má acomodação do concreto.

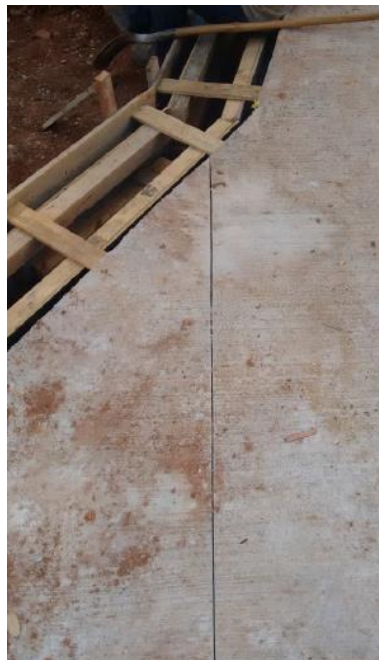
Nas curvas, a borda e a junta longitudinal do pavimento foram executadas no formato de poligonal, o que não era previsto em projeto. Assim, formam-se ângulos agudos, que são locais onde se acumulam tensões, induzindo o surgimento de fissuras nas placas e também nos locais de ângulos agudos. Esse ângulo agudo é perceptível nas figuras 5 e 6.

Figura 5. Geometria da placa com ângulo agudo.
Fonte: Autores, 2020.

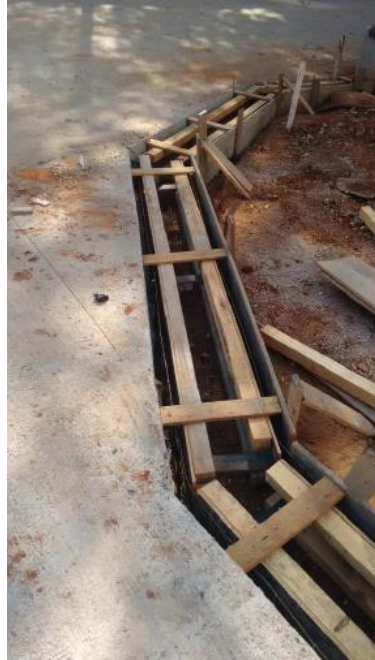
Figura 6. Geometria da placa com ângulo agudo e curva em poligonal.
Fonte: Autores, 2020.

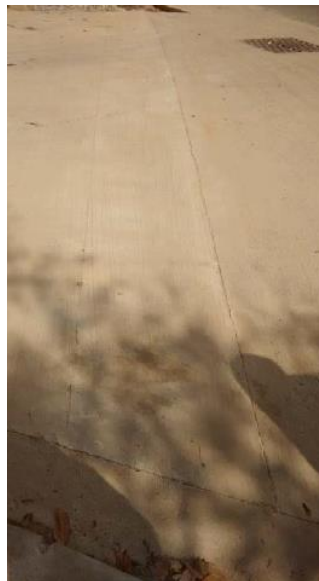
A geometria irregular como mostra a figura 7, forma pontos frágeis que tendem a se quebrar quando solicitadas pelo tráfego. No caso dessa obra, o tráfego é pesado, o que aumenta a probabilidade de quebra.

Figura 7. Placa com geometria irregular.
Fonte: Autores, 2020.

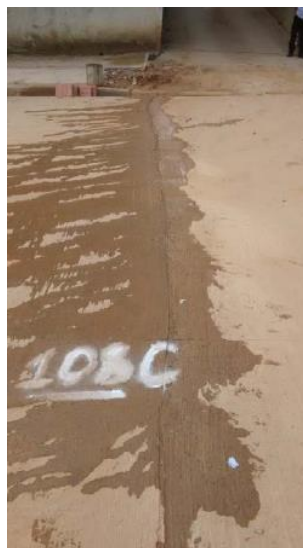
Na figura 8, percebe-se um desalinhamento da junta de construção devido a uma provável movimentação das fôrmas ou a sua retirada prematura. Conseqüentemente, as barras de transferência se desalinham e as barras diminuem sua eficácia estrutural.

Figura 8. Junta de construção com provável movimentação de fôrma.
Fonte: Autores, 2020.

Outra falha executiva foi na execução das juntas de construção. O certo seria finalizar a concretagem até a junta de construção, deixando a fôrma nessa junta. No dia posterior fixar o isopor e reiniciar a concretagem. Na obra em estudo, as concretagens das regiões de junta de construção foram realizadas sem interrupção. Assim, colocava-se isopor não muito bem fixado às barras de transferência e ao jogar concreto, a força da bomba de concreto derrubava os isopores. Portanto, grande parte das juntas de construção não trabalhava da forma para a qual foram projetadas, pois não havia isopor na interface entre placas, surgindo patologias devido a isso.

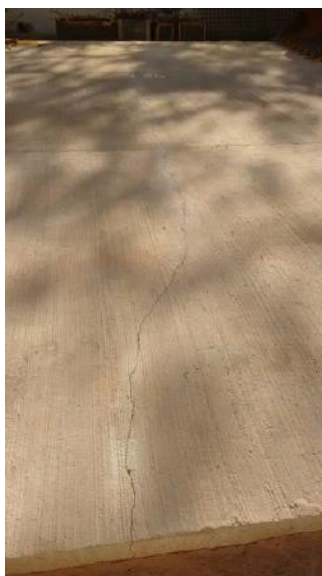
A fissura transversal no meio da placa, figura 9, decorre da retração do concreto nas primeiras idades (principalmente pela retração hidráulica), atraso no corte das juntas, pouca profundidade de corte das juntas ou condições climáticas não previstas.

Figura 9. Fissura transversal no meio da placa.
Fonte: Autores, 2020.

A patologia referente a esse reparo é a fissura transversal no meio da placa. O procedimento de reparo iniciou-se de maneira parecida ao anterior, abertura de valas na placa, limpeza com jato de ar e preenchimento das paredes da vala com adesivo epóxi.

Em seguida, foram inseridas barras corrugadas CA50, bitola de 20 mm, a cada 30 cm e, no mínimo, 15 cm afastadas das bordas da placa, com comprimento de 60 cm. As barras foram inseridas perpendiculares às fissuras, de modo que cada metade ficou de um lado da fissura. Na figura 18 observa-se o desenho esquemático do reparo.

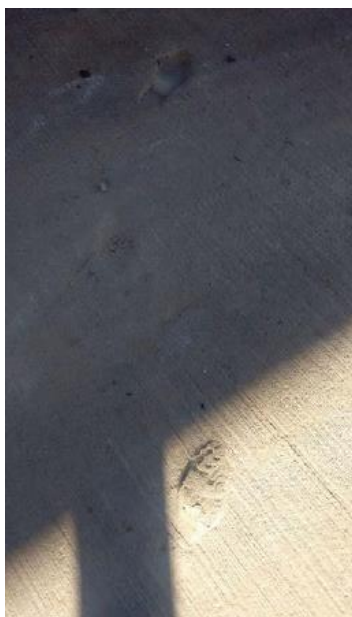
A figura 10 a seguir mostra pegadas no pavimento, o que evidencia pouco cuidado por parte dos colaboradores ao longo da execução e cura.

Figura 10. Pegadas no pavimento.
Fonte: Autores, 2020.

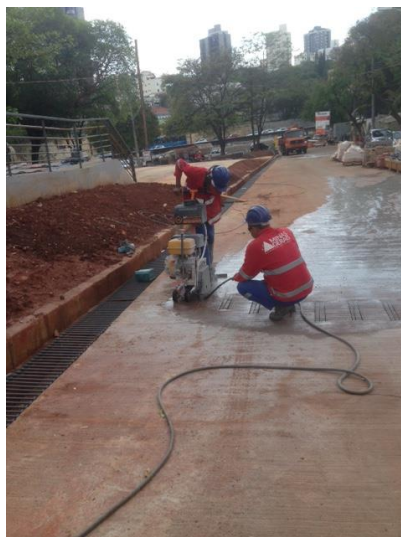
A patologia referente a esse reparo é a fissura transversal próxima à junta de retração. Essa patologia indica um mau funcionamento das barras de transferência. A metodologia indicada foi a de inserção de barras lisas, aço CA 25.

Primeiramente, foram abertas valas na placa, utilizando serra clipper (figura 11) e martetele de pequeno porte (figura 12). Posteriormente, limpou-se com jatos de ar comprimido para retirar as partículas soltas da vala.

Figura 11. Corte das valas com serra clipper.
Fonte: Autores, 2020.

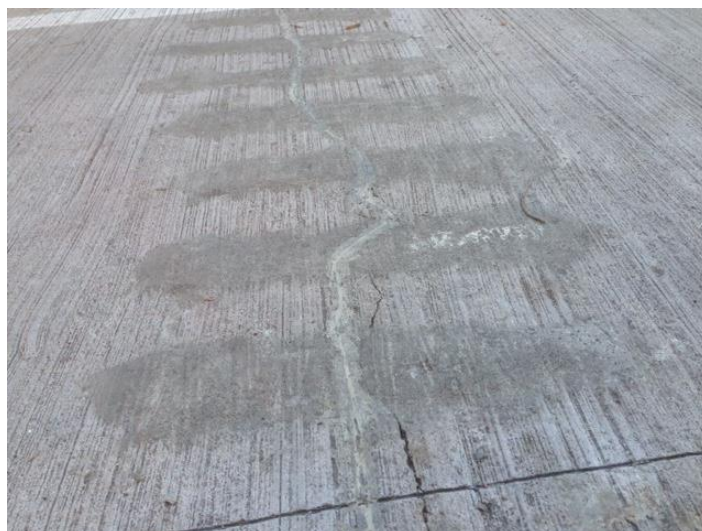
Após seis meses de uso do pavimento, com passagem de tráfego pesado, vários reparos já haviam sido realizados. A figura 21 mostra o estado do reparo de inserção de barras corrugadas (aço CA50). Percebe-se que a trinca reparada está muito bem selada com epóxi, portanto o reparo em si está funcionando de maneira correta. Entretanto, percebe-se surgimento de nova fissura muito próximo ao reparo.

Figura 21. Estado do reparo de inserção de barras corrugadas (aço CA 50).
Fonte: Autores, 2020.

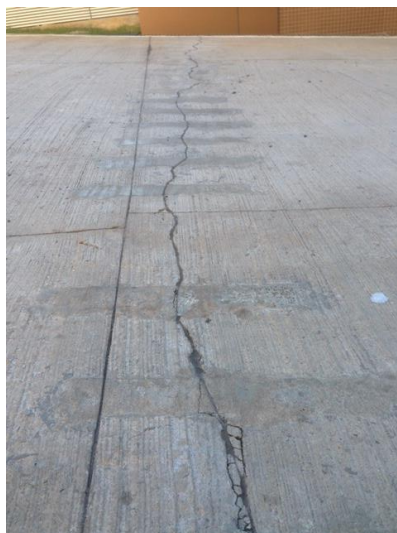
Na figura 22 observa-se o estado do reparo de inserção de barras lisas CA25. Percebe-se que o reparo está abrindo e criando pontos de fraqueza. Ressalta-se que esse local se localiza em uma curva, onde há alta sollicitação à tração, e o local é armado com tela dupla soldada.

Figura 22. Estado do reparo de inserção de barras lisas (CA25).
Fonte: Autores, 2020.
