PRINCIPAIS PATOLOGIAS EM EDIFÍCIOS DE ALVENARIA ESTRUTURAL

MAIN PATHOLOGIES IN MASONRY STRUCTURAL BUILDINGS

c. Condomínio em estudo

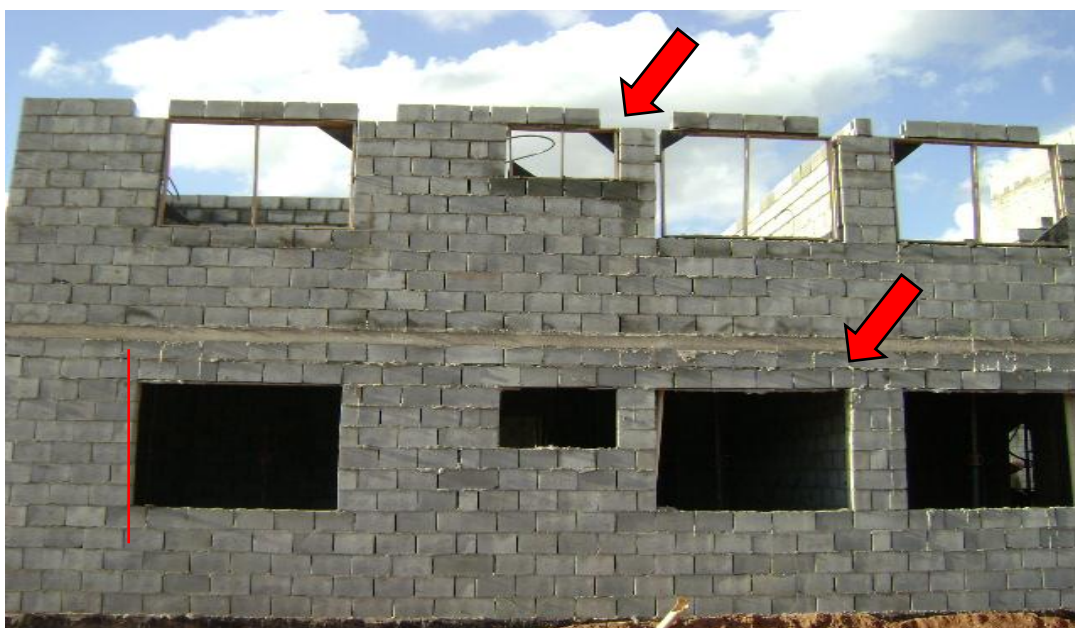
Figura 1- Fachada comprometida por falhas de execução
Fonte: Autores, 2016

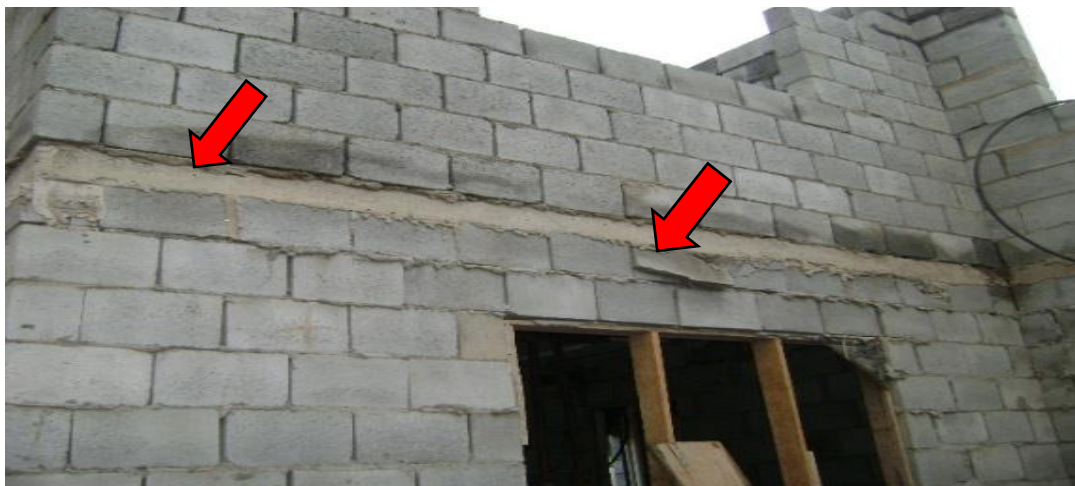
A figura 2 ilustra a fachada lateral do edifício. Pode-se observar a existência de blocos soltos e o não preenchimento de algumas juntas verticais e horizontais, falha que interfere diretamente no comportamento mecânico da alvenaria.

Figura 2 - Fachada comprometida com blocos soltos e juntas mal executadas
Fonte: Autores, 2016

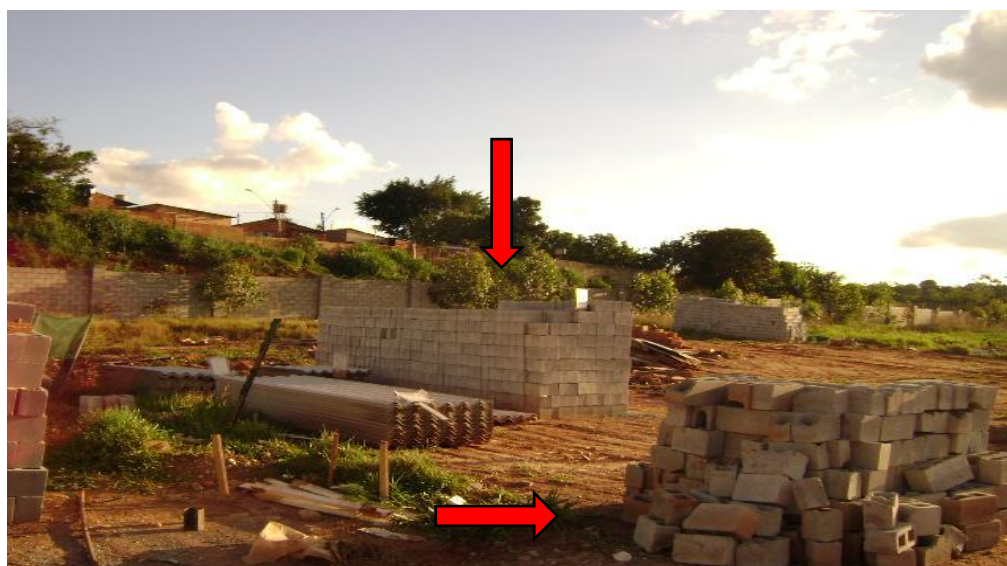
Na figura 3 temos o armazenamento de materiais incorreto. Os blocos devem ser entregues paletizados, basta que o lugar seja plano e suporte a entrada do caminhão para descarga. Não é permitido empilhar mais que dois paletes, para evitar o contato direto com a terra deve-se utilizar uma camada de pedrisco ou brita, e para isolar da chuva deve-se cobrir a pilha com uma lona.

Figura 3 – Armazenamento incorreto de materiais
Fonte: Autores, 2016

e) O armazenamento correto dos materiais é outro fator de grande importância na segurança estrutural. Deve-se desenvolver um controle de estoque de blocos, argamassas, grautes e demais materiais que interferem na resistência da alvenaria.

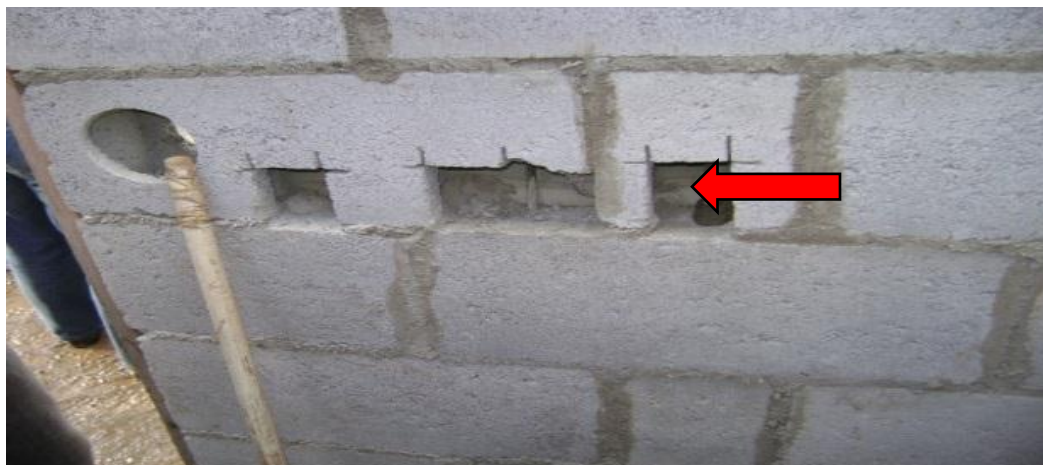
Na figura 4 observamos excessos de aberturas nos blocos, medida que deve ser evitada quando se trata de alvenaria estrutural, pois uma mudança na dimensão da unidade compromete diretamente sua resistência.

Figura 4 – Excesso de aberturas nos blocos
Fonte: Autores, 2016

d) As paredes de alvenaria somente poderão ser executadas com blocos inteiros. Não se admite corte o quebra de blocos para obtenção de “peças de ajuste”. Pode-se utilizar peças pré-fabricadas, para tal finalidade, previstas no projeto de produção e obtidas mediante condições controladas;

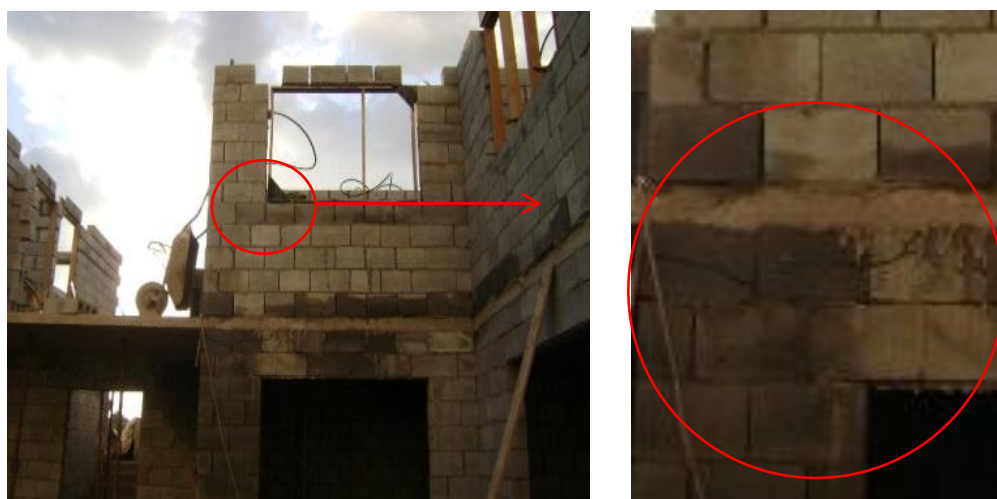
Na figura 5 observa-se a ausência de verga na porta, fator que ocasiona fissuras devido à concentração de tensões no entorno do vão.

Figura 5 – Fissuras devido ausência de verga
Fonte: Autores, 2016

b) Fissuras nas proximidades das aberturas: Deve ser previsto em projeto a execução de vergas e contravergas nas aberturas para absorver a concentração de tensão gerada nas aberturas.

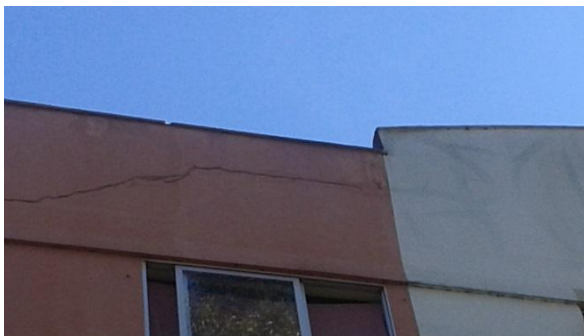
Figura 6 - Dilatação e expansão da laje de cobertura
Fonte: Oliveira (2016)

FISSURAS HORIZONTAIS PRÓXIMO A LAJE	PREDOMINANTE NAS LAJES DE COBERTURA QUE ESTÃO MAIS EXPOSTAS A ABSORÇÃO DE CALOR. ESSA ABSORÇÃO DE CALOR GERA A EXPANSÃO TÉRMICA DA LAJE QUE POVOCA TRAÇÃO E CISALHAMENTO NAS PAREDES
PATOLOGIAS DEVIDO RETRAÇÃO DA LAJE

Para os casos de fissuras na alvenaria próximas á laje de cobertura a melhor solução para resolver esse problema é a desvinculação da laje e as paredes. A variação térmica na laje de cobertura causa sua movimentação e conseqüentemente a rotação das fiadas próximas submete as unidades a esforços de tração e cisalhamento excessivo.

Para a desvinculação da laje e o topo da parede deve-se escorar a laje e remover a última junta de assentamento, introduzindo, nessa junta, material deformável, como exemplo o neoprene. Se o escoramento da laje não é possível, pode-se raspar a junta até uma profundidade aproximada de 10 mm, preenchendo-se com selante flexível (ARAÚJO, s. d.). Veja exemplo do uso de junta deslizante na figura 15:

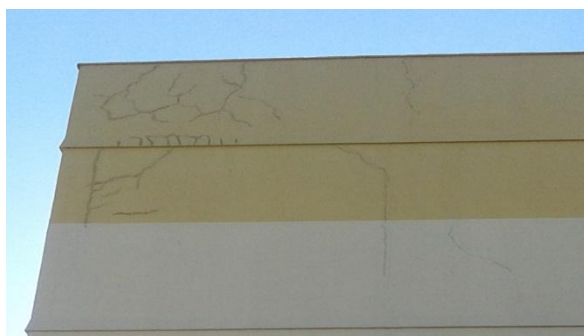
Figura 7 - Expansão da argamassa
Fonte: Oliveira (2016)

FISSURAS HORIZONTAIS (FISSURAS MAPEADAS)	A EXPANSÃO DA ARGAMASSA É PROVOCADA POR REAÇÕES QUÍMICAS DOS ELEMENTOS QUE A CONSTITUEM (REAÇÃO DE SULFATO DO MEIO AMBIENTE OU HIDRATAÇÃO RETARDADA DA CAL)
PATOLOGIA GERADAS PELA SOBRECARGA EM ABERTURAS

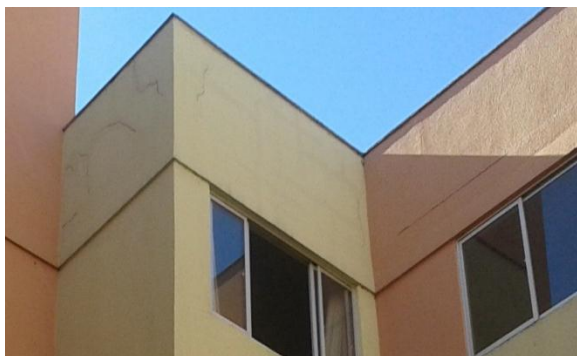
Figura 8 - Travamento incorreto da estrutura
Fonte: Oliveira (2016)

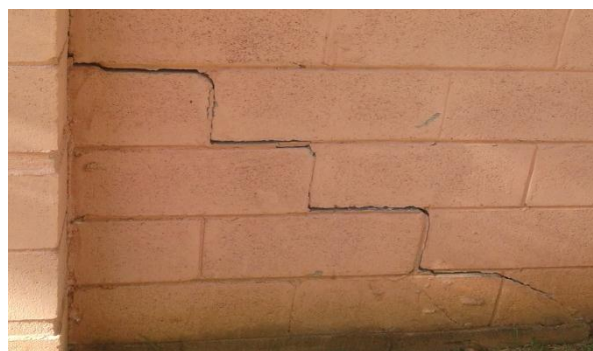
Figura 9 - Esmagamento da argamassa de assentamento
Fonte: Oliveira (2016)

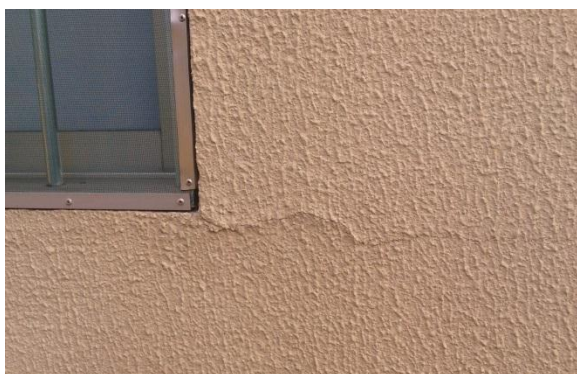
Figura 10 - Ausência de contra-verga
Fonte: Oliveira (2016)

FISSURAS INCLINADAS QUE PARTEM DOS CANTOS DAS ABERTURAS	CAUSADAS PELA CONCENTRAÇÃO DE TENSÕES DEVIDO A ABERTURA NA ALVENARIA
PATOLOGIAS DEVIDO A EXPANSÃO DA LAJE

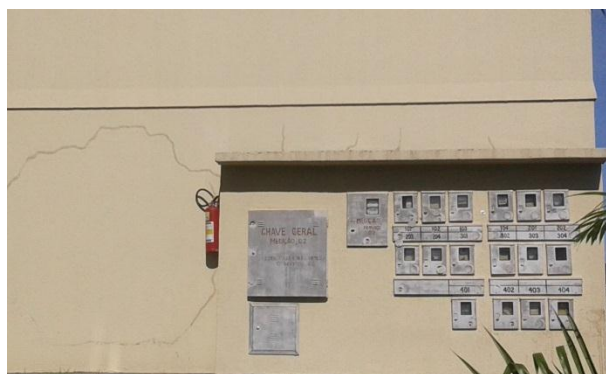
Figura 11 - Falta de reforço na mudança de espessura
Fonte: Oliveira (2016)

FISSURAS VERTICAIS NO CANTO DOS EDIFÍCIOS OU PRÓXIMO AS REGIÕES DE DIFERENTES ESPESSURAS	CAUSADO PELA CHAMADA MOVIMENTAÇÃO HIGROSCÓPICA, ONDE MATERIAS SOFREM VARIAÇÕES DE DIMENSÕES DEVIDO A ABSORÇÃO DE UMIDADE E ACABAM SE MOVIMENTANDO NUMA INTENSIDADE MUITO DIFERENTE DEVIDO A INVERSÃO DE SENTIDO NA ALVENARIA

a) Fissuras em encontro de paredes: A união entre paredes estruturais deverá ser feita preferencialmente por interpenetração. No caso de isto não ser possível, admite-se a união por reforço metálico, desde que seja eficiente para evitar fissuras e permita a distribuição de esforços entre as paredes causadas por movimentações dos materiais ou pela sobrecarga.
