**AVALIAÇÃO DA IMPLANTAÇÃO E DOS EQUIPAMENTOS DO
PARQUE DA CIDADE, ANÁPOLIS (GO)**

**ASSESSMENT OF IMPLEMENTATION AND EQUIPMENT OF
CITY PARK, ANÁPOLIS (GO)**

Revista Mirante, Anápolis (GO), v. 13, n. 2, dez. 2020. ISSN 1981-4089

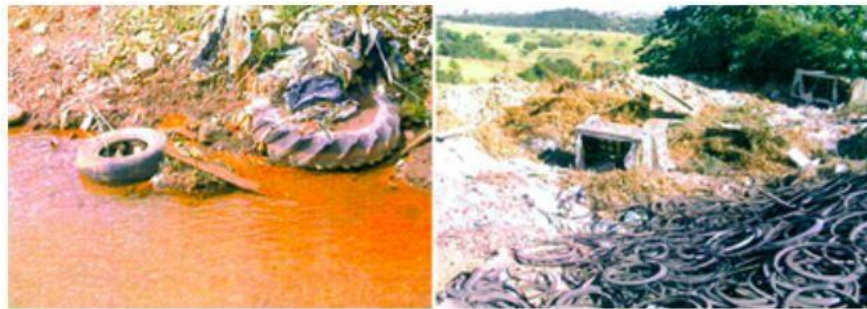
A realização da visita técnica iniciou-se pela região superior do parque, próximo à entrada localizada na Avenida Brasil Sul. Assim, logo no início da visita, já se pôde constatar que o parque se localiza em uma região distante da grande maioria dos bairros da cidade e que por isso é de difícil acesso para a população em geral.

Figura 2: Estado de degradação do terreno da região do Parque da Cidade. (Fonte: MINISTÉRIO DOS TRANSPORTES, 2013).

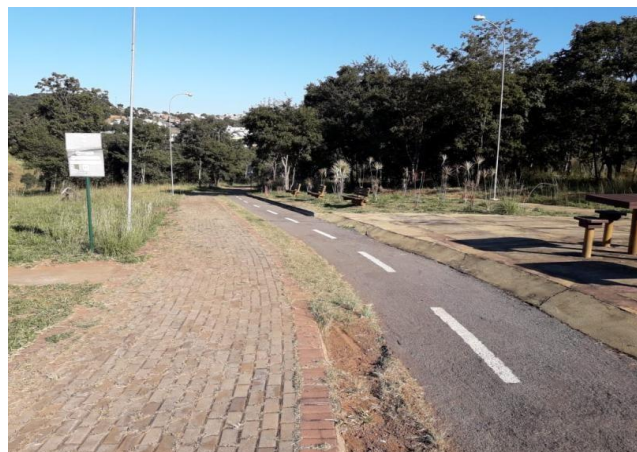
Figura 3: Pista de caminhada do Parque da Cidade (FONTE PRÓPRIA, 2018). Fonte: Autores, 2019.

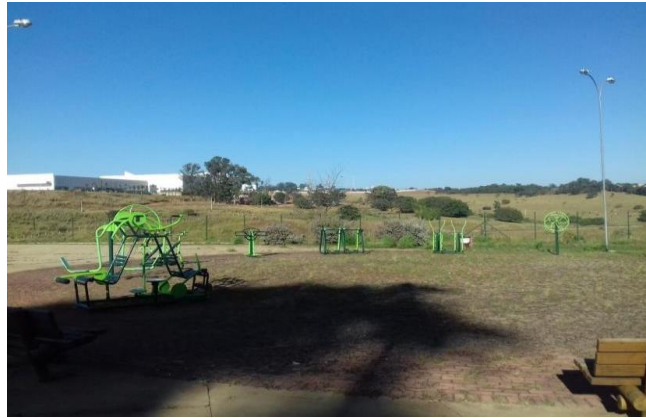
Figura 4: Equipamentos de academia ao ar livre do Parque da Cidade. Fonte: Autores, 2019.

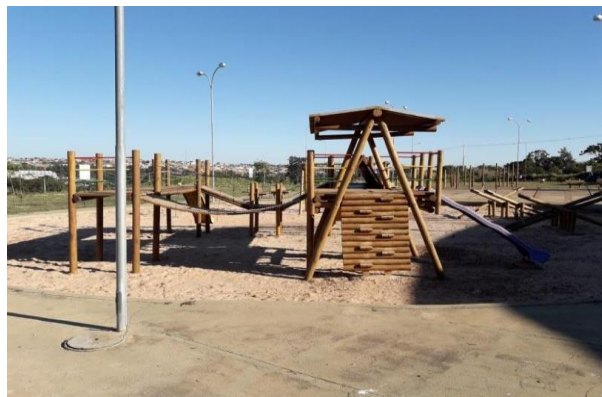
Figura 5: Equipamentos de parque infantil do Parque da Cidade. Fonte: Autores, 2019.

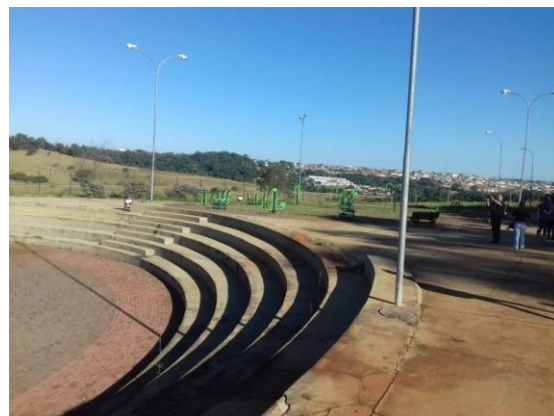
Figura 6: Anfiteatro do Parque da Cidade. Fonte: Autores, 2019.

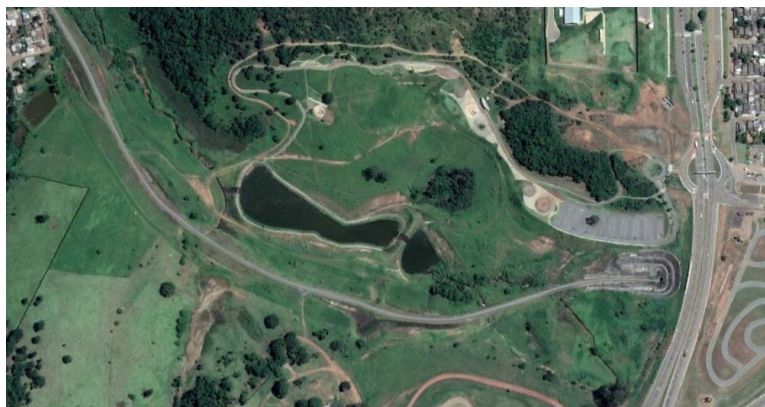
Figura 9: Foto aérea do parque foi implantado, foto capturada da data de 27 de Dezembro de 2014. Fonte: GOOGLE EARTH. VERSÃO 7.3.2., 2014.

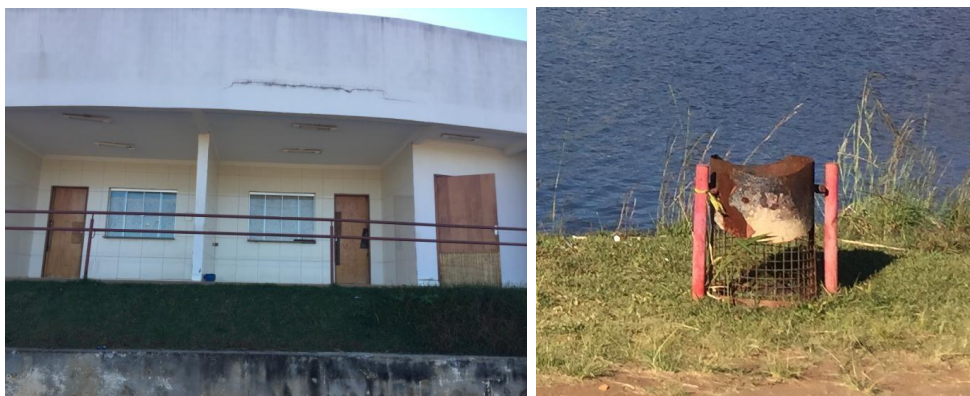
Quanto ao estado de conservação do Parque, constatou-se que durante os quatro anos que sucederam sua inauguração, não houve manutenção e conservação dos equipamentos e sociais inseridos no parque, como também da própria estrutura física de alguns ambientes, fato que pode ser observado a partir das figuras 11, 12 e 13.

Figura 11: Sinais de envelhecimento e falta de manutenção de equipamento de uso administrativo e coleta de resíduo.
Fonte: Autores, 2019.

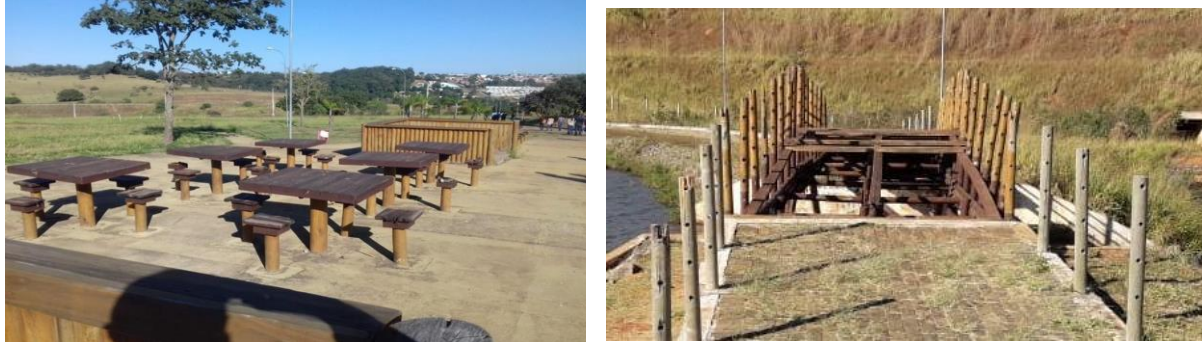
Nas fotos 12 e 13 temos um contraste do real descaso da gestão pública para os equipamentos existentes no parque urbano, na figura 12 temos um quiosque e o deck de travessia na época da inauguração do parque, e na figura 13 temos os mesmos equipamentos fotografados no dia da visita ao parque, observa-se que ambos não passaram nenhum tipo de manutenção quando necessário deixo-os a ponto de não ter como utilizá-los. O deck de forma mais explícita não tem como realizar a travessia sobre o mesmo, já que não existem mais tábuas no seu piso, deixando os usuários em risco eminente de acidentes.

Figura 13: Quiosque e deck no dia da visita ao parque. Fonte: Autores, 2019.

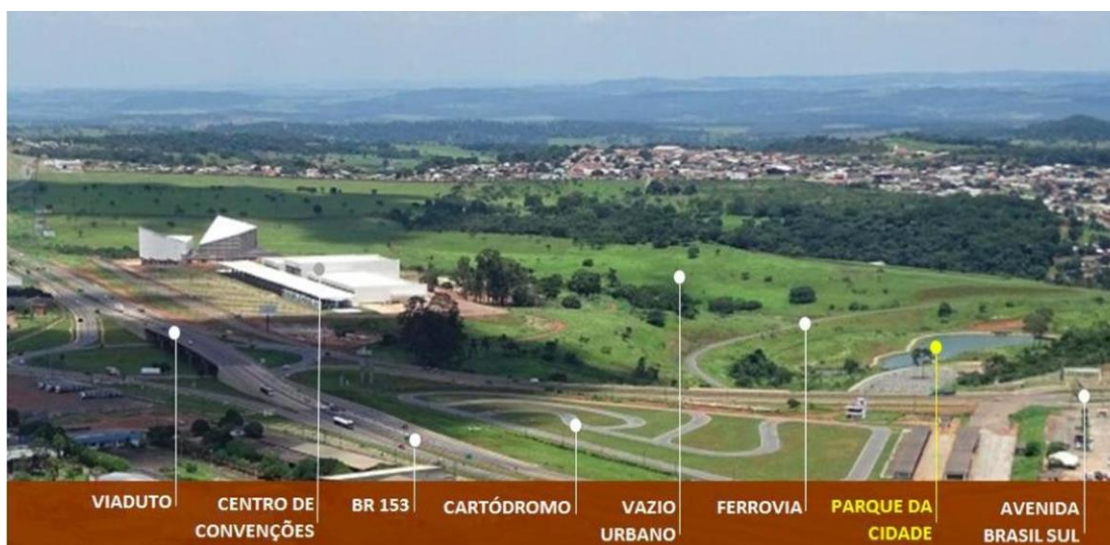
A baixa acessibilidade é reforçada pela localização do parque próximo a equipamentos e infraestruturas de grande escala que funcionam como obstáculos morfológicos (Figura 14), tais como a Avenida Brasil, BR 153; o viaduto; o Centro de Convenções e o kartódromo, esses elementos não se envolvem com nenhum outro elemento urbanístico dos arredores imediato, configurando forte distanciamento em relação ao parque (MEDEIROS, 2016).

Figura 14: Localização da região do Parque da Cidade. Fonte: Medeiros, 2016.
