**DIAGNÓSTICO PRELIMINAR DE IMPACTOS AMBIENTAIS
NO TRECHO URBANO DA MICROBACIA DO CÓRREGO
ÁGUA FRIA EM ANÁPOLIS / GO**

Nesse contexto, o presente trabalho tem como principal objetivo diagnosticar e avaliar de forma preliminar o grau de impacto ambiental decorrente do uso antrópico no trecho urbano da microbacia do Córrego Água Fria em Anápolis / GO. A utilização do sistema de referência proposto por Callisto *et al.* (2002), que estabelece os parâmetros para avaliação das condições ecológicas em cursos d'água, se mostrou adequado para que o estudo fosse realizado afim de quantificar e classificar os nítidos impactos a que a microbacia do Córrego Água Fria está sujeita com o intuito de se fazerem conhecidos os principais fatores perturbadores da ordem ambiental e propor futuras discussões de soluções ambientais.

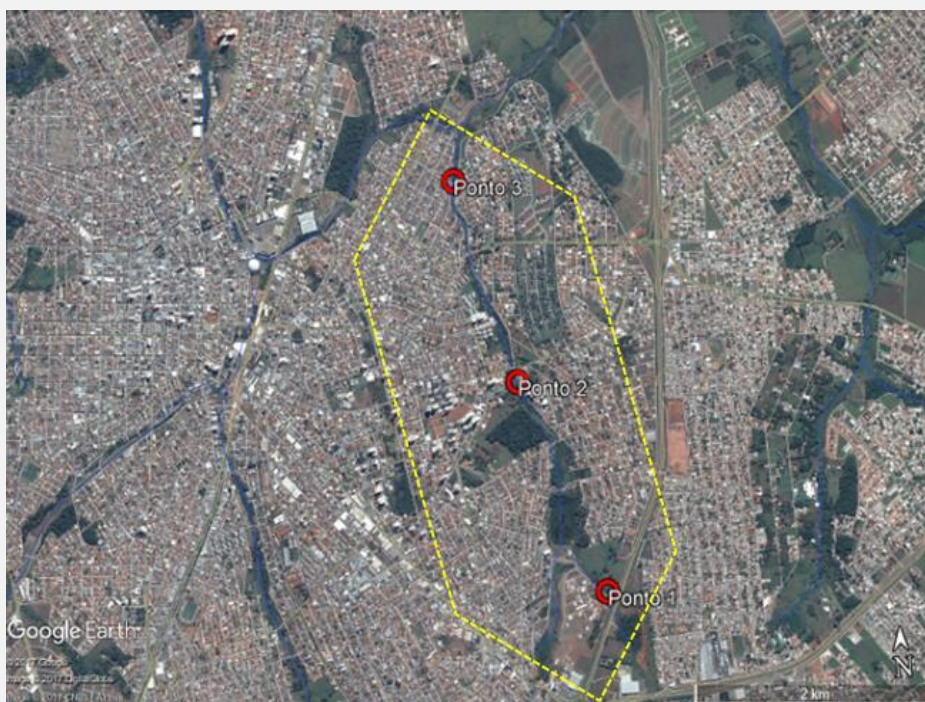
Figura 2 – Área da microbacia do Córrego Água Fira em Anápolis (GO). Fonte: Google Earth, 2017. Organização: Autores, 2017.

Foram selecionados 3 pontos de amostragem através de visitas iniciais de campo e estudo da área em 2017, conforme podemos observar na figura 2. O primeiro ponto está situado nas coordenadas geográficas $16^{\circ}20'49''$ S e $048^{\circ}55'37''$ O, na parte sul, que é a cabeceira da microbacia, próximo à de uma área verde denominada Parque JK¹ que engloba o reservatório Lago Praia².

O segundo ponto está situado nas coordenadas geográficas $16^{\circ}20'01''$ S e $48^{\circ}55'56''$ O, que pode ser denominado o médio curso da microbacia onde nota-se grande urbanização, áreas parceladas e em processo de consolidação. O terceiro ponto está situado nas coordenadas geográficas $16^{\circ}19'15''$ S e $48^{\circ}56'09''$ O, localizado na parte norte da microbacia, próximo ao Rio das Antas.

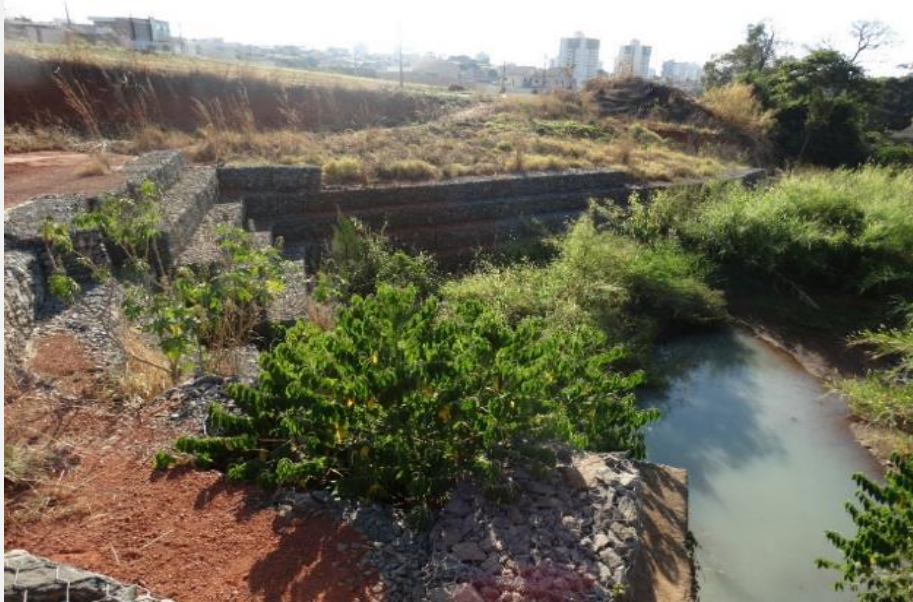
Figura 3 – Canalização de trecho do Córrego Água Fira em Anápolis (GO). Fonte: Autores, 2017.

Após análise dos dados coletados e somatória das pontuações obtidas, o ponto 1 pode ser destacado com o menor efeito antrópico, pois obteve maior somatória de pontuação. Neste local podemos destacar a presença de obras de contenção, depósitos de lixo e um processo erosivo moderado (figura 3).

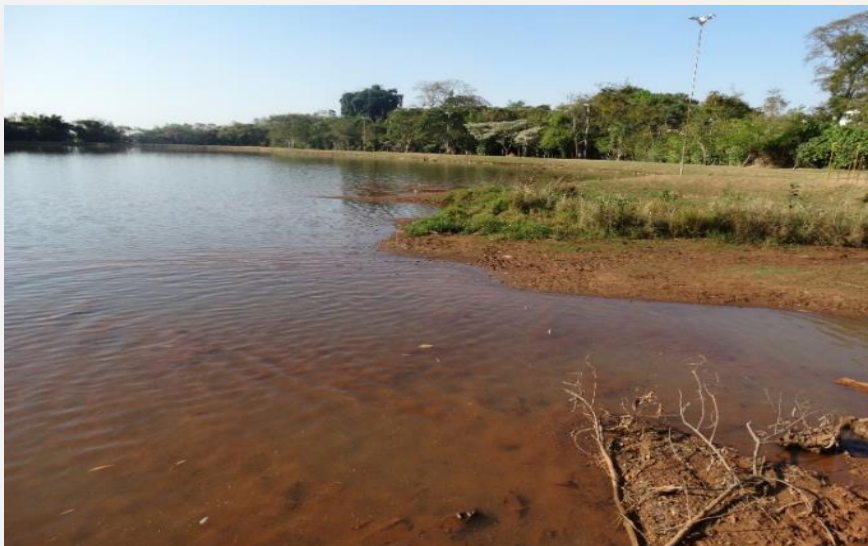
Figura 4 – Parque JK e Lago Praia (represamento) em domínio do Córrego Água Fria em Anápolis (GO). Fonte: Autores, 2017.

Por outro lado, é neste ponto que a mata ciliar possui maior extensão quando comparado aos outros pontos estudados, além de ser o único com ocupação das margens caracterizado por vegetação rasteira e uma área preservação permanente (figura 4).

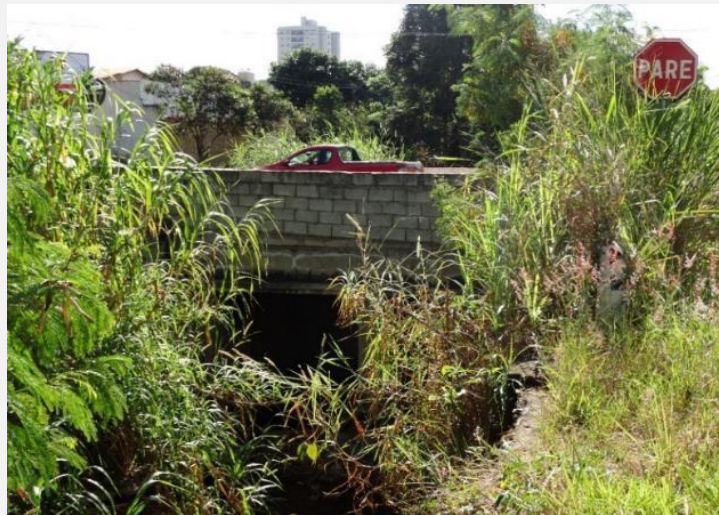
Figura 5 – Ponte no Bairro Jardim Europa. Fonte: Autores, 2017.

Segundo a análise de pontuação, o ponto 2 é o que possui maior grau de degradação, recebendo a classificação de “impactado”. Este resultado é visível quando se percorre a área, ilustrando as extensas pressões antrópicas sofridas pela área, das quais podemos destacar: ponte para passagem de veículos (figura 5), bueiros, alteração expressiva do canal (rochas, telas e contenções como forma de evitar erosões e inundações – figura 6), erosões, assoreamentos, aterros para formação de áreas parceladas, construção de residências nas áreas de proteção e presença de mata de galeria (figura 7). Outros problemas resultantes das ações antrópicas são: presença de resíduos sólidos, modificação do canal do rio e margens instáveis.

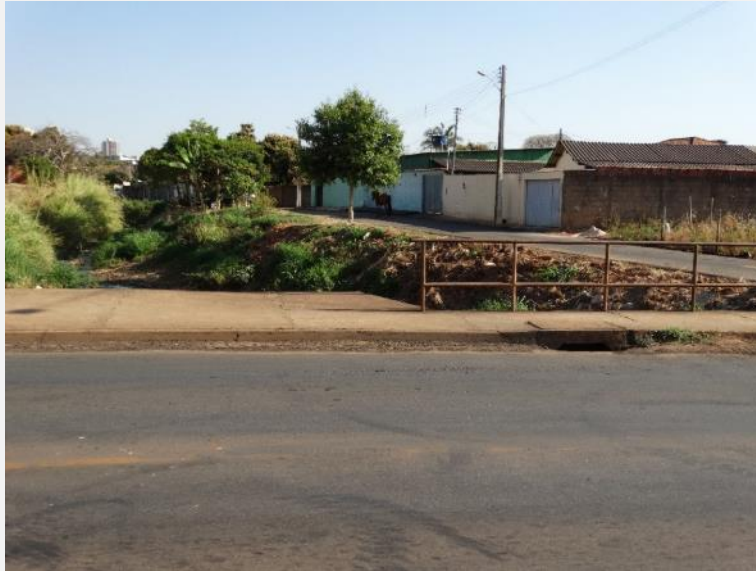
Figura 8 – Ponte no Bairro Santa Maria de Nazareth. Fonte: Autores, 2017.

O ponto 3 recebeu a avaliação de alterado, porém com menor pontuação quando comparado com o ponto 1. Embora seja um local com presença de vegetação, notam-se grandes efeitos das pressões antrópicas sofridos por esta área. Apesar de possuir aterros, são expressivamente menores que no ponto 2, presença de ponte e pavimentação de ruas (figura 8), deposição de lixo e entulho, ocupação desordenada para construção de residências ocasiona perda de mata ciliar e conseqüentemente erosões (figura 9).
