**RELATO DE VISITA DE CAMPO AO PARQUE DA CIDADE,
ANÁPOLIS / GO**

**REPORT OF FIELD VISIT TO THE PARQUE DA CIDADE, ANÁPOLIS
/ GO**

Relatório básico de campo da atividade realizada no dia 26/05/2018 no Parque da Cidade de Anápolis, Goiás a fim de analisar se o parque cumpre de forma adequada a sua função urbana e ambiental, sob a orientação do Professor Mestre Diogo Isao Santos Sakai.

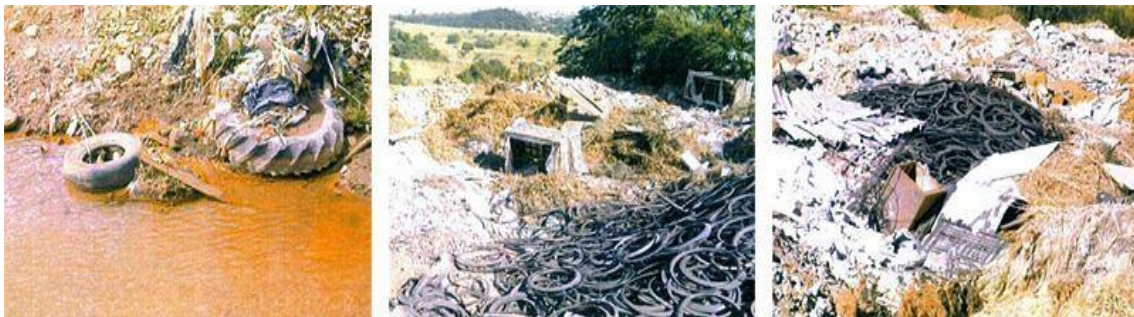
A empresa com intuito de propiciar estabilidade à linha férrea, eliminação da erosão e recuperação da área verde. Uma vez que o local encontrava degradado por processos erosivos, acúmulo de resíduos sólidos e poluição das águas do Rio das Antas proveniente de descartes irregulares de lixos (Figura 2).

Figura 2 - Local de construção do parque apresentam descartes de pneus, entulhos e inexistência de vegetação¹. Fonte: VALEC, 2013

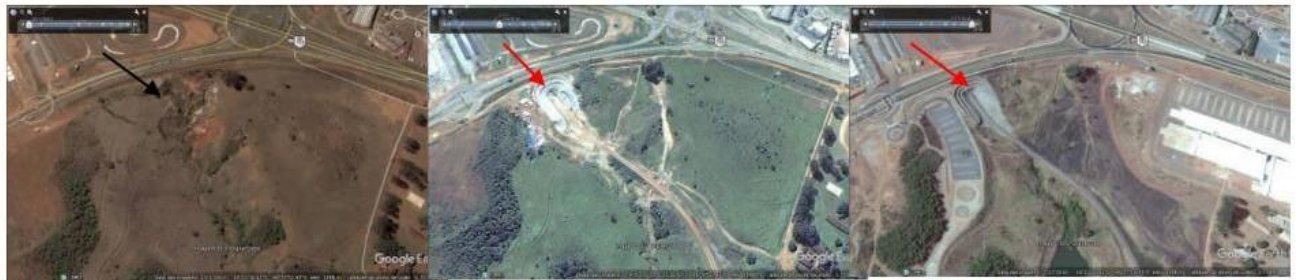
Ano 2003- A erosão apresenta-se mais estável que em anos anteriores, ainda assim marca a paisagem. Não ha ocupação da área próxima, exceto pelo sistema viário. A seta indica o local da erosão nas três figuras.

Ano 2010 - Construção do túnel. A obra está em execução, mas o concreto já modifica a paisagem. Foi realizado o controle da erosão e nesse ponto ela desaparece da paisagem.

Ano 2016 - Construção do Parque da Cidade à esquerda e do Centro de Convenções à direita. O túnel está entre as duas obras e a nascente principal do rio das Antas está canalizada no túnel.

Figura 4 – Evolução da ocupação da cabeceira de drenagem do Rio das Antas.

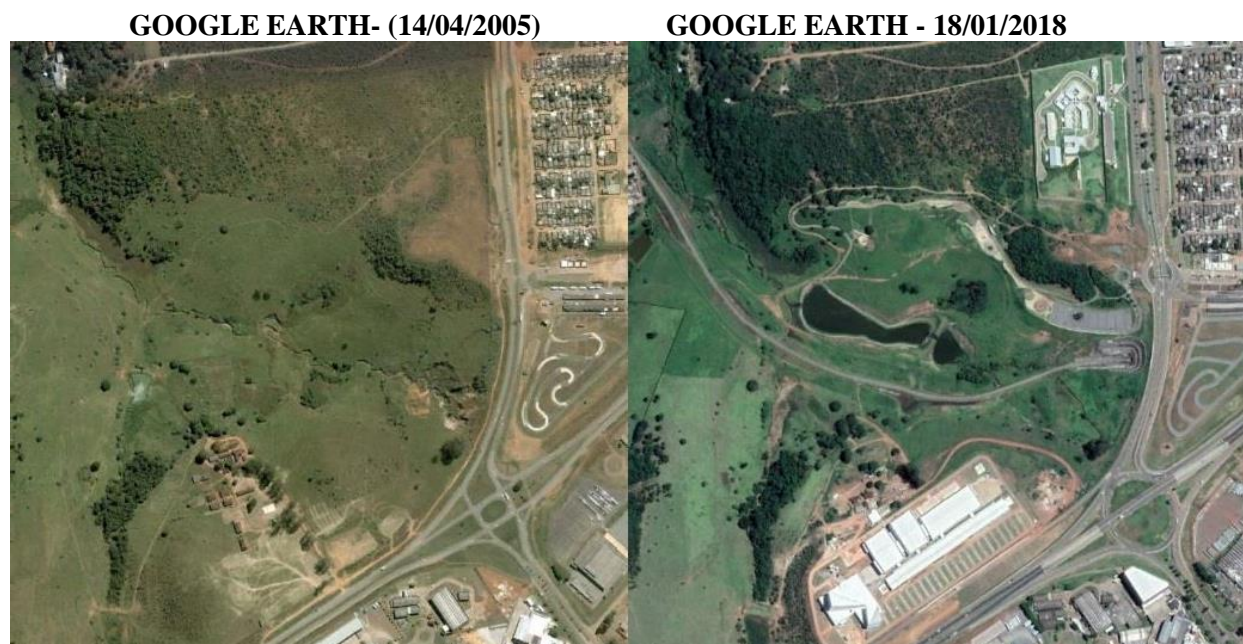
Na Figura 5 abaixo observamos a mudança temporal da área de ocupação do parque e do seu entorno. Na esquerda temos uma imagem de 2005 e a direita uma imagem de 2018. Em 2005, temos a presença apenas do Rio das Antas, suas nascentes e processos erosivos com o predomínio de vegetação rala e pouco adensamento de infraestrutura no entorno. Em 2018, marcado pela presença de grandes equipamentos na área do entorno do parque, o túnel, a ferrovia e a Parque da Cidade implementado e o represamento do Rio das Antas nesse trecho para formação do lago na área do parque.

Figura 5 – Comparativo de duas imagens da área do parque e do seu entorno em dois momentos distintos a primeira em 2005 e a segunda em 2018.

Santos (2017) em sua tese observa que o parque foi vantajoso em relação a outros usos, porque não impermeabilizou a região próxima a nascente. Ele favoreceu ainda manutenção de uma pequena reserva de vegetação natural em seu entorno. Mas, por outro lado provocou mudanças diretas no canal, inclusive com a construção do lago, com o represamento da água do rio, formou-se então um lago que encobriu o restante da voçoroca, o que não foi encoberto pela construção do túnel, desapareceu com o represamento, e a voçoroca deixou de fazer parte da paisagem.

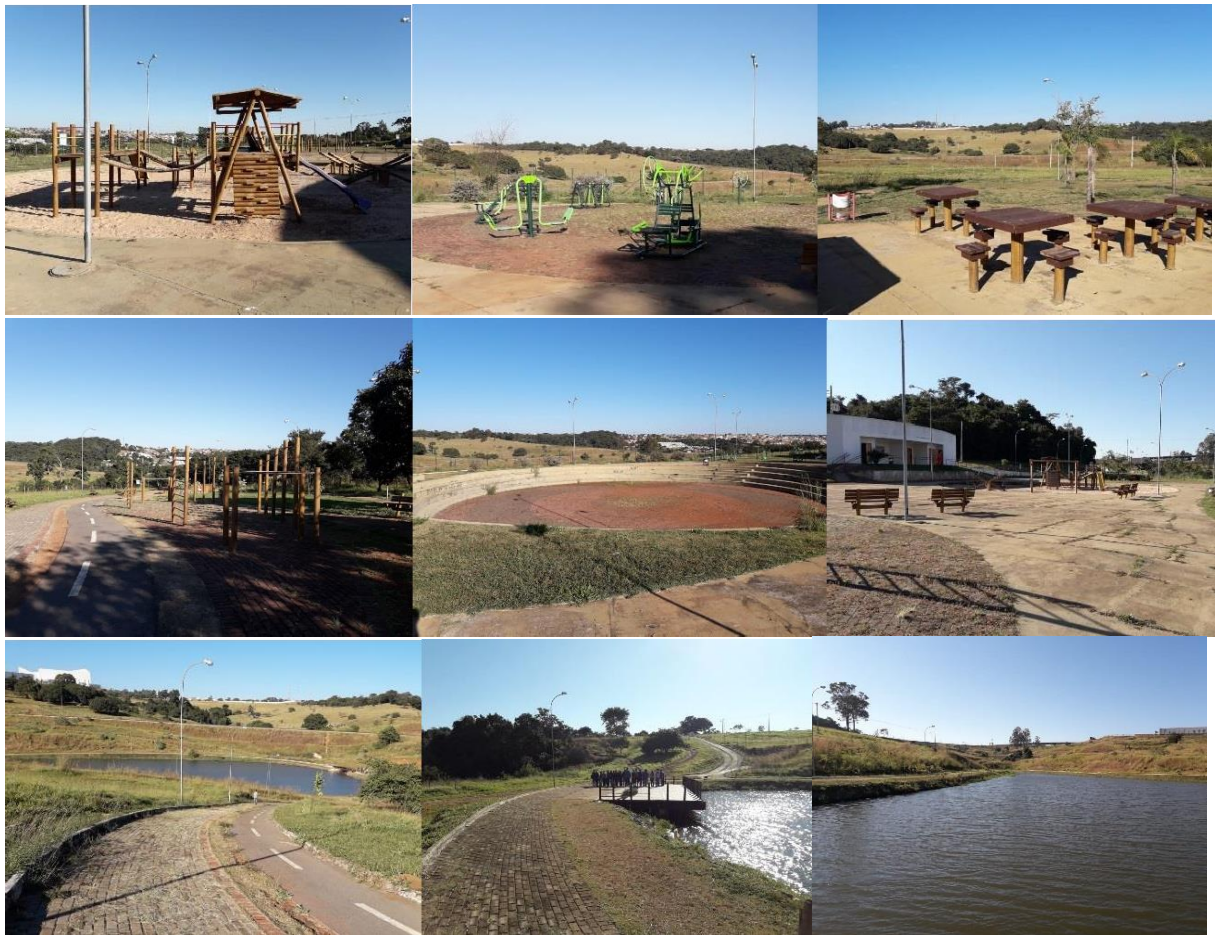
O parque conta com uma boa infraestrutura (Figura 6) e equipamentos de lazer, como, estação de ginástica, teatro de arena, quiosques, playground infantil, pista de caminhada, ciclovia, dois lagos, deck de madeira, áreas de convivências e estacionamento.

Figura 6 – Infraestrutura e equipamentos no Parque da Cidade, Anápolis, GO
Fonte: Autores, 2018.

Mas, encontra-se completamente abandonado pelo poder público, com quase nenhuma segurança o que favorece a depredação do local, fato observado durante a visita onde encontramos alguns equipamentos destruídos e vandalizados.

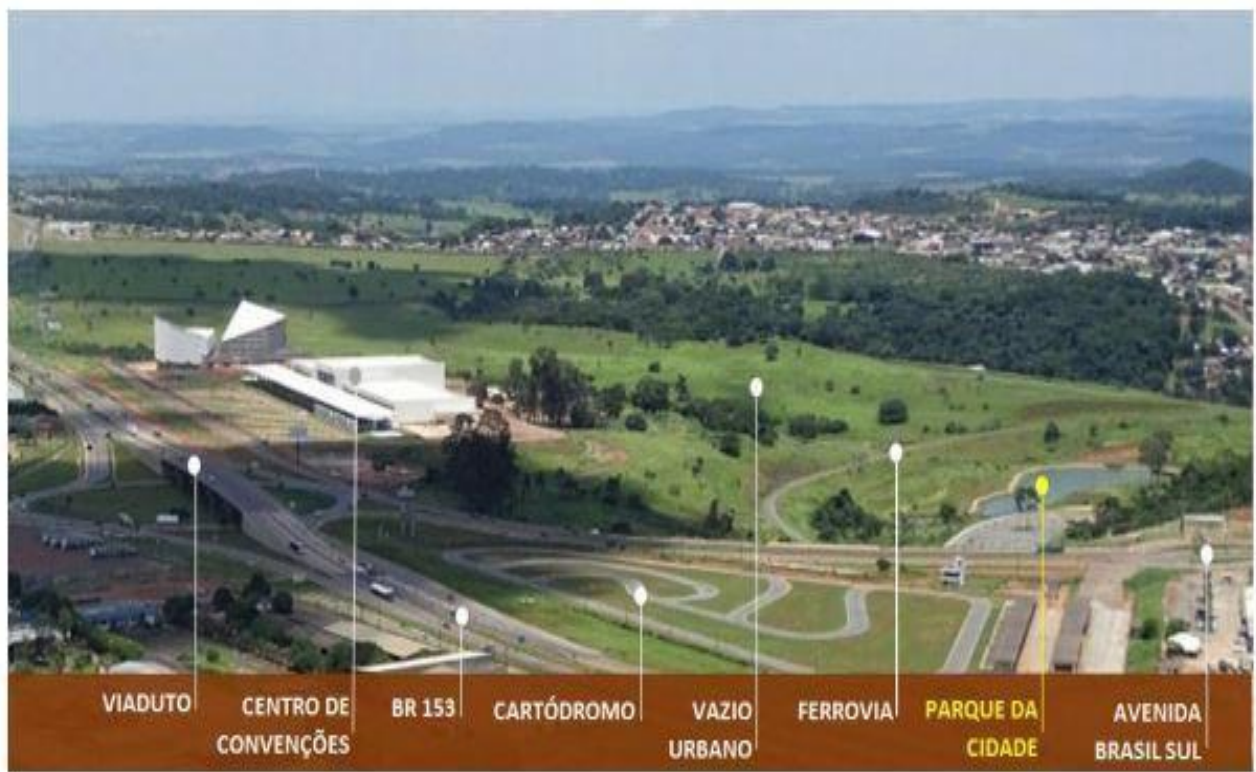
A baixa acessibilidade é reforçada pela localização do parque próximo a equipamentos e infraestruturas de grande escala que funcionam como obstáculos morfológicos (Figura 7), tais como a Avenida Brasil, BR 153; o viaduto; o Centro de Convenções e o kartódromo, esses elementos não se envolvem com nenhum outro elemento urbanístico dos arredores imediato, configurando forte distanciamento em relação ao parque (MEDEIROS, 2016).

Figura 7 – Entorno do Parque da Cidade com a infraestrutura urbana localizada nas proximidades.
Fonte: MEDEIROS, 2016
