PRINCIPAIS PATOLOGIAS EM EDIFÍCIOS DE ALVENARIA ESTRUTURAL

MAIN PATHOLOGIES IN MASONRY STRUCTURAL BUILDINGS

c. Condomínio em estudo

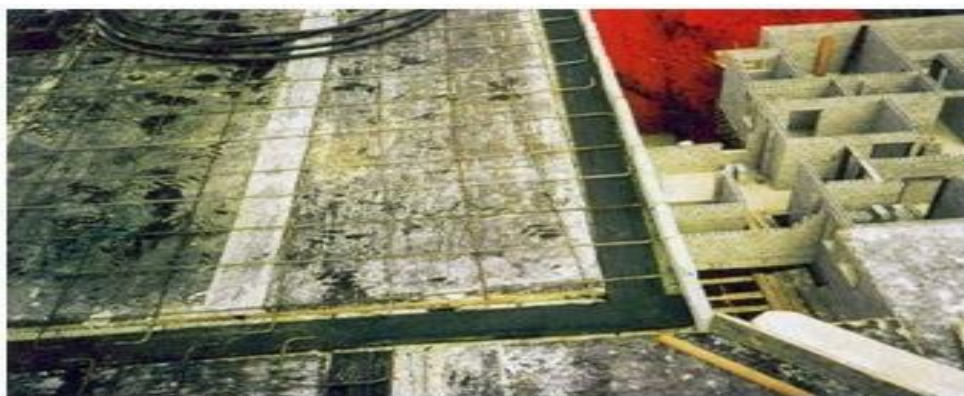
Figura 15 – Juntas deslizantes
Fonte: Techsys Engenharia, 2014

Para os casos de fissuras na alvenaria próximas á laje de cobertura a melhor solução para resolver esse problema é a desvinculação da laje e as paredes. A variação térmica na laje de cobertura causa sua movimentação e conseqüentemente a rotação das fiadas próximas submete as unidades a esforços de tração e cisalhamento excessivo.

Para a desvinculação da laje e o topo da parede deve-se escorar a laje e remover a última junta de assentamento, introduzindo, nessa junta, material deformável, como exemplo o neoprene. Se o escoramento da laje não é possível, pode-se raspar a junta até uma profundidade aproximada de 10 mm, preenchendo-se com selante flexível (ARAÚJO, s. d.). Veja exemplo do uso de junta deslizante na figura 15:
