## METODOLOGIA PARA AVALIAÇÃO DA CONDIÇÃO AMBIENTAL DO CORPO HÍDRICO DE BACIAS HIDROGRÁFICAS URBANAS

## METHODOLOGY FOR EVALUATION OF THE ENVIRONMENTAL CONDITION OF WATER BODY WATERSHEDS URBAN

**WESLEY DA SILVA BELIZÁRIO**

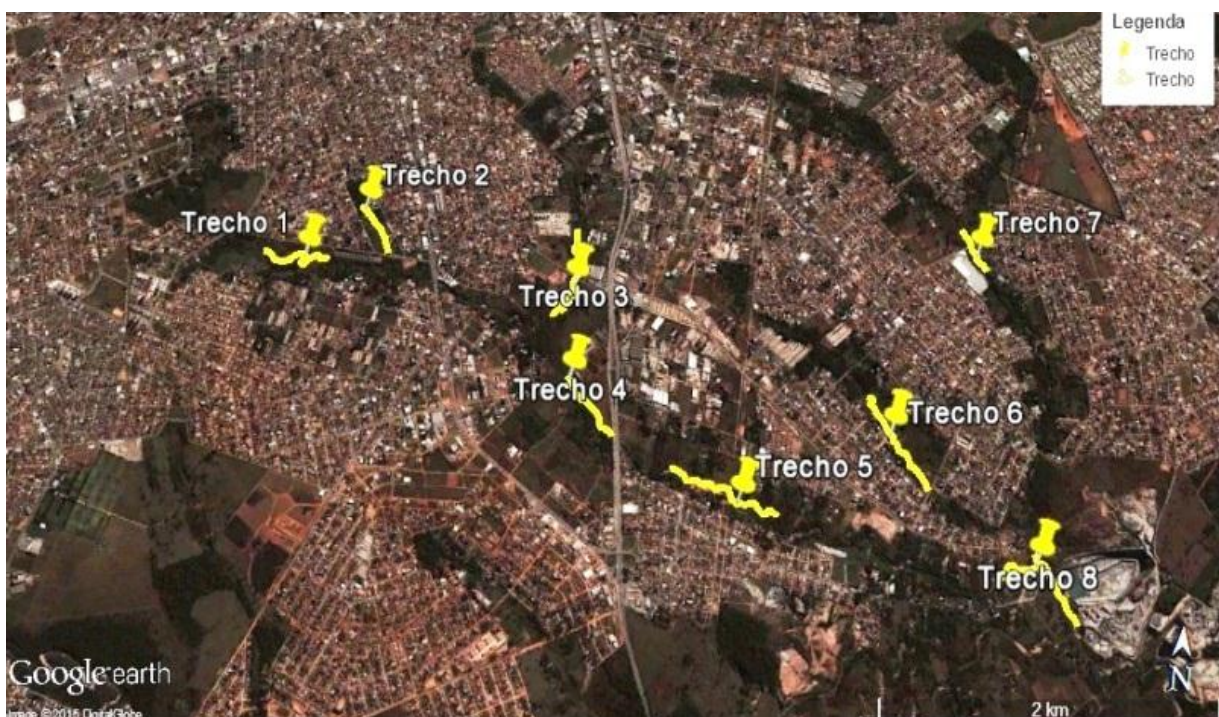
**Figura 3 - Trechos analisados**

Para a análise das bacias hidrográficas dos córregos Almeida e Santa Rita, foram escolhidos oito trechos para a aplicação do Protocolo de Avaliação Rápida, a fim de verificar a condição ambiental das mesmas (Figura 3).

O primeiro trecho localiza-se na Alameda Antônio Alves Neto, próximo a Estação de Tratamento de Esgoto de Aparecida de Goiânia, no Jardim Maria Inês, nas coordenadas 16°45'5.28"S e 49°15'38.75"O. O segundo trecho localiza-se na Avenida Brasília, no setor Vila Brasília, nas coordenadas 16°44'53.31"S e 49°15'26.71"O. O terceiro trecho localiza-se na Avenida Toledo, no setor Santos Dumont, nas coordenadas 16°45'7.00"S e 49°14'37.25"O. O quarto trecho localiza-se na Rua Miosótis no setor Jardim Palácio, nas coordenadas 16°45'27.29"S e 49°14'36.04"O. O quinto trecho localiza-se no setor Jardim dos Buritis, na Alameda dos Buritis, nas coordenadas 16°45'49.40"S e 49°13'58.30"O. O sexto trecho está situado à rua P-002 e P 003 no Residencial Santa Luzia, nas coordenadas 16°45'33.22"S e 49°13'25.97"O. O Sétimo trecho situa-se no Bairro Jardim Olímpico, na Avenida Monte Carlos, nas coordenadas 16°44'52.86"S e 49°13'5.58"O. O último trecho localiza-se na Alameda Pedro de Sá, no condomínio Chácara São Paulo, nas coordenadas 16°45'56.58"S e 49°12'56.22"O.

Estes trechos foram escolhidos devido à localização, pois são próximos a vias de grande circulação, indústrias e estabelecimentos comerciais. Também foi previamente observadas situações de degradação ambiental nesses trechos, através de trabalhos de campo e imagens de satélite, como assoreamento, erosões, desmatamento e o descarte de resíduos sólidos e líquidos.
